# M-KITCHEN 地下街防災推進計画

令和 2年 2月

株式会社 神戸新聞会館

# 天井(全量)点検結果

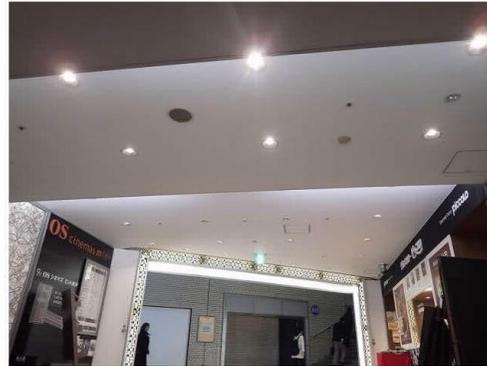
ブロックA

AからDのすべてのブロックで、天井板、天井面設置器具（建築・設備）に不具合は認められなかった。

検項目		点検結果	備考
外 観	① 天井板 天井板に破損・劣化・漏水跡・錆・隙間・ズレはないか	A・B	
	② 天井面設置器具（建築） シャッター下端周り、大型サイン等に破損・劣化・漏水跡・錆・隙間・ズレはないか	A・B	
	天井面から器具が吊られている場合は、吊材の曲りはないか	A・B	
	③ 天井面設置器具（設備） 照明、ガラリ、エアーカーテン等に破損・劣化・漏水跡・錆・隙間・ズレはないか	A・B	
	天井面から器具が吊られている場合は、吊材の曲りはないか	A・B	
④ 天井ファン ジョイント周辺	エキスパンションジョイント(EP)のカバーが汚れ、破損・劣化・漏水跡・錆・隙間・ズレはないか	A・B

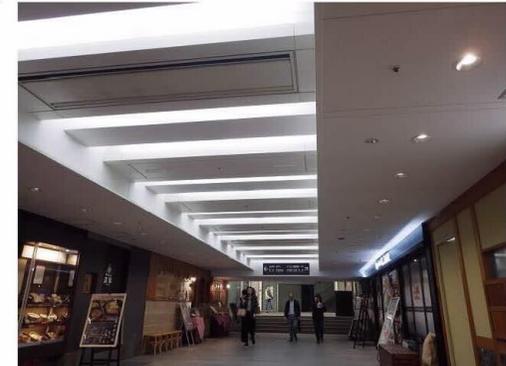
ブロックB

検項目		点検結果	備考
外 観	① 天井板 天井板に破損・劣化・漏水跡・錆・隙間・ズレはないか	A・B	
	② 天井面設置器具（建築） シャッター下端周り、大型サイン等に破損・劣化・漏水跡・錆・隙間・ズレはないか	A・B	
	天井面から器具が吊られている場合は、吊材の曲りはないか	A・B	
	③ 天井面設置器具（設備） 照明、ガラリ、エアーカーテン等に破損・劣化・漏水跡・錆・隙間・ズレはないか	A・B	
	天井面から器具が吊られている場合は、吊材の曲りはないか	A・B	
④ 天井ファン ジョイント周辺	エキスパンションジョイント(EP)のカバーが汚れ、破損・劣化・漏水跡・錆・隙間・ズレはないか	A・B

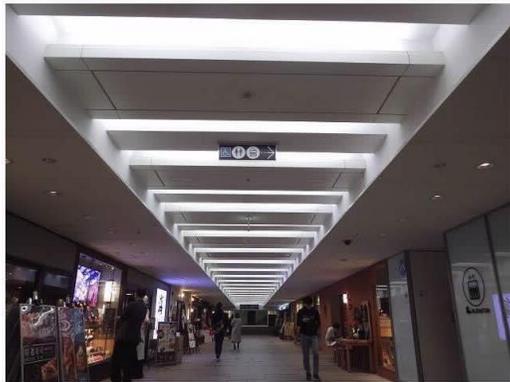
ブロック C

検項目		点検結果	備考
外観	① 天井板 天井板に破損・劣化・漏水跡・錆・隙間・ズレはないか	A・B	
	② 天井面設置器具（建築） シャッター下端周り、大型サイン等に破損・劣化・漏水跡・錆・隙間・ズレはないか	A・B	
	天井面から器具が吊られている場合は、吊り材の曲りはないか	A・B	
	③ 天井面設置器具（設備） 照明、ガラリ、エアーカーテン等に破損・劣化・漏水跡・錆・隙間・ズレはないか	A・B	
	天井面から器具が吊られている場合は、吊り材の曲りはないか	A・B	
④ 埃がジャンクション周辺	エクスパンションジョイント(EPJ)カバーに汚れ、破損・劣化・漏水跡・錆・隙間・ズレはないか	A・B

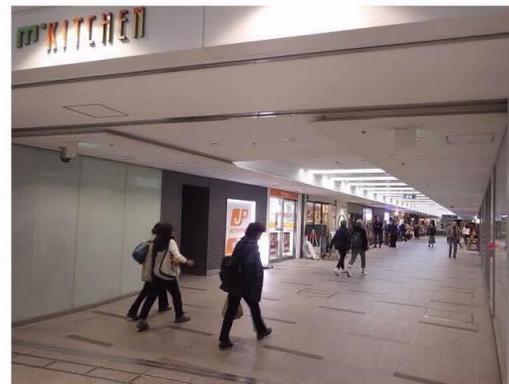
ブロック D

検項目		点検結果	備考
外観	① 天井板 天井板に破損・劣化・漏水跡・錆・隙間・ズレはないか	A・B	
	② 天井面設置器具（建築） シャッター下端周り、大型サイン等に破損・劣化・漏水跡・錆・隙間・ズレはないか	A・B	
	天井面から器具が吊られている場合は、吊り材の曲りはないか	A・B	
	③ 天井面設置器具（設備） 照明、ガラリ、エアーカーテン等に破損・劣化・漏水跡・錆・隙間・ズレはないか	A・B	
	天井面から器具が吊られている場合は、吊り材の曲りはないか	A・B	防犯カメラがあるが、吊り材はなし
④ 埃がジャンクション周辺	エクスパンションジョイント(EPJ)カバーに汚れ、破損・劣化・漏水跡・錆・隙間・ズレはないか	A・B

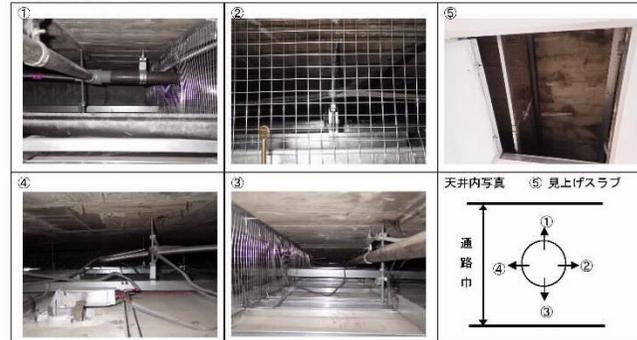
点-1

確認できた範囲の結果は、点検項目で「天井吊りボルトが約900mmの間隔で構造体からのほぼ鉛直に設置されているか」に対して、@980mm、@1070mm部分が2箇所確認されたが、概ね約900mmの間隔にあり、他の点検項目も含めて問題ないことを確認した。また、1箇所1階床下面や梁にジャンカが確認されている。耐震診断のための現地調査結果においても、壁などにひび割れ、エフロレッセンス等の損傷が認められた。地下街天井以外の部分においても、1階床下面にひび割れ、漏水跡、ジャンカおよび鉄筋露出等の損傷が認められている。いずれも比較的軽微なものが多いが、今後改修工事などにあわせて、損傷の程度の大きいものは補修を行う必要があると考えられる。

検項目	点検結果	備考	
天井内目視	① 漏水状況	漏水はないか、漏水がある場合に対策はなされているか	A・B	
	② 天井吊りボルト	天井吊りボルトが約900mmの間隔で構造体からほぼ鉛直に設置されているか	A・B	@980
		天井吊りボルトの接続接続の状況確認	A・B	
	③ 天井下地材	天井設置機器吊り材と共用りや干渉していないか、適切な間隔が確保されているか	A・B	
		野縁は野縁受けに緊結されているか、野縁受けは吊りボルトに緊結されているか。	A・B	
	④ 天井設置器具（建築）	天井材端部と周囲の壁に過度なクリアランス（隙間）がある場合、振れ止めが設置されているか	A・B	
		シャッター本体、大型サイン等は構造物や構造物からの架台に確実に固定されているか、防壁垂壁等は構造物もしくは天井下地に確実に固定されているか、器具下地と天井下地は共用りになっていないか	A・B	小型のサインあり 固定状況確認不能
	⑤ 天井内電気設備	バスダクト、ケーブルラック、天井内機器が構造物から吊りボルトで確実に取り付けられているか	A・B	
⑥ 天井内機械設備	ダクト、ファンコイル、送風機、エアーカーテン等が構造物から吊りボルトで確実に取り付けられているか	A・B		
⑦ 天井内周辺	天井内のエクスパンションカバー周りに漏水、コンクリート面の白華はないか	A・B	調査不能	
⑧ 構造物の状況	構造物のスラブ下面、壁面に顕著なクラック、ジャンカ、研り、鉄筋の露出、錆跡、白華はないか	A・B

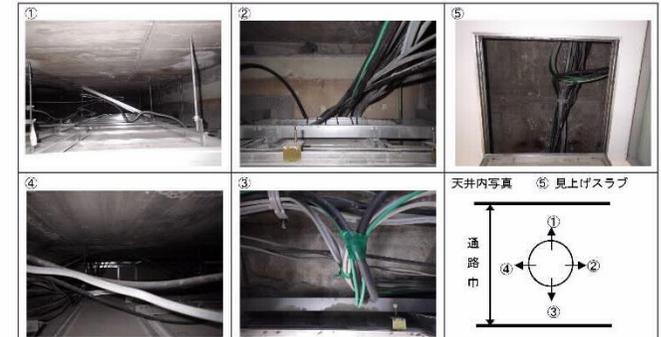
点-2

検項目	点検結果	備考	
天井内目視	① 漏水状況	漏水はないか、漏水がある場合に対策はなされているか	A・B	
	② 天井吊りボルト	天井吊りボルトが約900mmの間隔で構造物からほぼ鉛直に設置されているか	A・B	@1070
		天井吊りボルトの接続接続の状況確認	A・B	
	③ 天井下地材	天井設置機器吊り材と共用りや干渉していないか、適切な間隔が確保されているか	A・B	
		野縁は野縁受けに緊結されているか、野縁受けは吊りボルトに緊結されているか。	A・B	
	④ 天井設置器具（建築）	天井材端部と周囲の壁に過度なクリアランス（隙間）がある場合、振れ止めが設置されているか	A・B	クリアランスなし 振れ止めあり
		シャッター本体、大型サイン等は構造物や構造物からの架台に確実に固定されているか、防壁垂壁等は構造物もしくは天井下地に確実に固定されているか、器具下地と天井下地は共用りになっていないか	A・B	
	⑤ 天井内電気設備	バスダクト、ケーブルラック、天井内機器が構造物から吊りボルトで確実に取り付けられているか	A・B	ケーブルあり
⑥ 天井内機械設備	ダクト、ファンコイル、送風機、エアーカーテン等が構造物から吊りボルトで確実に取り付けられているか	A・B		
⑦ 天井内周辺	天井内のエクスパンションカバー周りに漏水、コンクリート面の白華はないか	A・B		
⑧ 構造物の状況	構造物のスラブ下面、壁面に顕著なクラック、ジャンカ、研り、鉄筋の露出、錆跡、白華はないか	A・B	補修跡あり

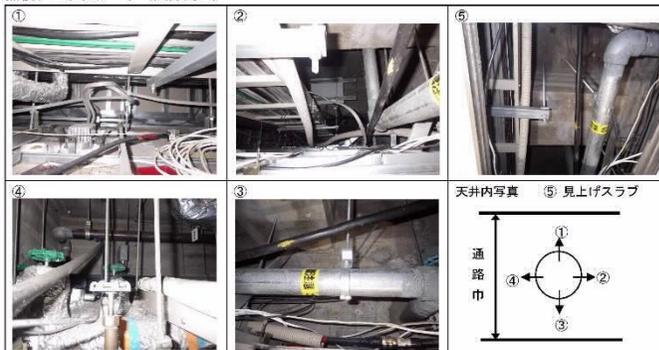
点-3

天井内目視		検項目	点検結果	備考
①	漏水状況	漏水はないか、漏水がある場合に対策はなされているか	A・B	
②	天井吊りボルト	天井吊りボルトが約900mmの間隔で構造物からほぼ鉛直に設置されているか	A・B	約360
		天井吊りボルトの海津接続の状況確認 天井設置機器吊り材と共吊りや干渉していないか、適切な間隔が確保されているか	A・B	
③	天井下地材	野縁は野縁受けに緊結されているか、野縁受けは吊りボルトに緊結されているか	A・B	
		天井材端部と周囲の壁に適度なクリアランス(隙間)がある場合、振れ止めが設置されているか	A・B	クリアランスなし 振れ止めあり
④	天井設置器具(建築)	シャッター本体、大型サイン等は構造物や構造物からの架台に確実に固定されているか、防塵垂壁等は構造物もしくは天井平地に確実に固定されているか、器具下地と天井下地は共吊りになっていないか	A・B	
⑤	天井内電気設備	バスダクト、ケーブルラック、天井内機器が構造物から吊りボルトで確実に取り付けられているか	A・B	
⑥	天井内機械設備	ダクト、ファンコイル、送風機、エアーカーテン等が構造物から吊りボルト下で確実に取り付けられているか	A・B	
⑦	球形ジョイント周辺	天井内のエキスパンションカバー周りに漏水、コンクリート面の白華はないか	A・B	
⑧	構造物の状況	構造物のスラブ下面、壁面に顕著なクラック、ジャンカ、析り、鉄筋の露出、錆跡、白華はないか	A・B

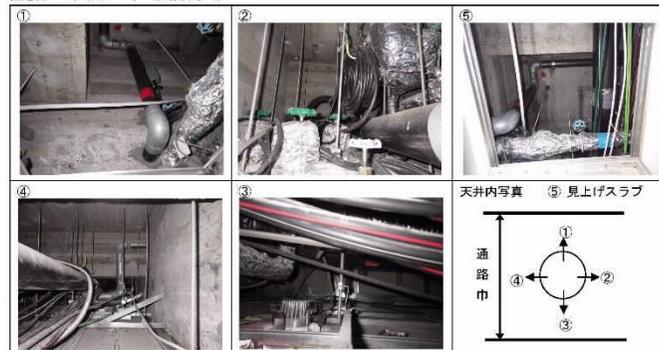
点-4

天井内目視		検項目	点検結果	備考
①	漏水状況	漏水はないか、漏水がある場合に対策はなされているか	A・B	
②	天井吊りボルト	天井吊りボルトが約900mmの間隔で構造物からほぼ鉛直に設置されているか	A・B	約650
		天井吊りボルトの海津接続の状況確認 天井設置機器吊り材と共吊りや干渉していないか、適切な間隔が確保されているか	A・B	
③	天井下地材	野縁は野縁受けに緊結されているか、野縁受けは吊りボルトに緊結されているか	A・B	
		天井材端部と周囲の壁に適度なクリアランス(隙間)がある場合、振れ止めが設置されているか	A・B	クリアランスなし 振れ止めあり
④	天井設置器具(建築)	シャッター本体、大型サイン等は構造物や構造物からの架台に確実に固定されているか、防塵垂壁等は構造物もしくは天井平地に確実に固定されているか、器具下地と天井下地は共吊りになっていないか	A・B	
⑤	天井内電気設備	バスダクト、ケーブルラック、天井内機器が構造物から吊りボルトで確実に取り付けられているか	A・B	
⑥	天井内機械設備	ダクト、ファンコイル、送風機、エアーカーテン等が構造物から吊りボルト下で確実に取り付けられているか	A・B	
⑦	球形ジョイント周辺	天井内のエキスパンションカバー周りに漏水、コンクリート面の白華はないか	A・B	
⑧	構造物の状況	構造物のスラブ下面、壁面に顕著なクラック、ジャンカ、析り、鉄筋の露出、錆跡、白華はないか	A・B	スラブと梁にジャンカあり

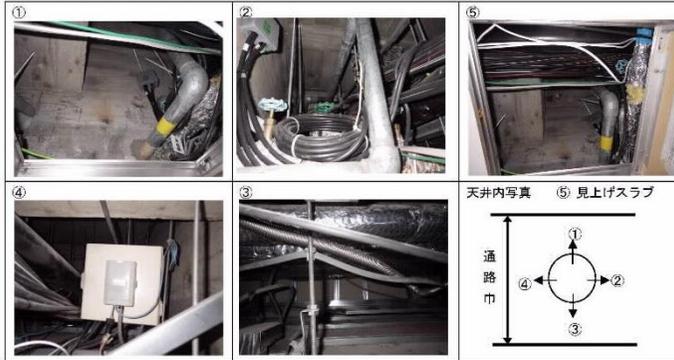
検項目	点検結果	備考
天井内目視	① 漏水状況	漏水はないか、漏水がある場合に対策はなされているか	A・B	
	② 天井吊りボルト	天井吊りボルトが約900mmの間隔で構造物からほぼ鉛直に設置されているか	A・B	@640
		天井吊りボルトの溶接接続の状況確認	A・B	
	③ 天井下地材	野縁は野縁受けに緊結されているか、野縁受けは吊りボルトに緊結されているか。	A・B	
		天井材端部と周囲の壁に適度なクリアランス(隙間)がある場合、振れ止めが設置されているか	A・B	クリアランスなし 振れ止めあり
	④ 天井設置器具 (建築)	シャッター本体、大型サイン等は構造物や構造物からの架台に確実に固定されているか、防煙垂壁等は構造物もしくは天井下地に確実に固定されているか、器具下地と天井下地は共吊りになっていないか	A/B	
	⑤ 天井内電気設備	バスダクト、ケーブルラック、天井内機器が構造物から吊りボルトで確実に取り付けられているか	A・B	
	⑥ 天井内機械設備	ダクト、ファンコイル、送風機、エアーカーテン等が構造物から吊りボルトで確実に取り付けられているか	A・B	
⑦ 埃パッキンジョイント周辺	天井内のエキスパンションカバー周辺に漏水、コンクリート面の白華はないか	A・B		
⑧ 構造物の状況	構造物のスラブ下面、壁面に顕著なクラック、ジャンカ、折り、鉄筋の露出、錆跡、白華はないか	A・B	壁に欠損、ひび割れあり

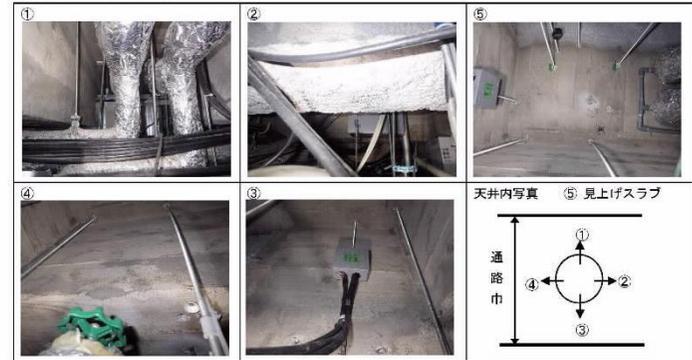
検項目	点検結果	備考
天井内目視	① 漏水状況	漏水はないか、漏水がある場合に対策はなされているか	A・B	
	② 天井吊りボルト	天井吊りボルトが約900mmの間隔で構造物からほぼ鉛直に設置されているか	A・B	@350
		天井吊りボルトの溶接接続の状況確認	A・B	
	③ 天井下地材	野縁は野縁受けに緊結されているか、野縁受けは吊りボルトに緊結されているか。	A・B	
		天井材端部と周囲の壁に適度なクリアランス(隙間)がある場合、振れ止めが設置されているか	A・B	クリアランスなし 振れ止めあり
	④ 天井設置器具 (建築)	シャッター本体、大型サイン等は構造物や構造物からの架台に確実に固定されているか、防煙垂壁等は構造物もしくは天井下地に確実に固定されているか、器具下地と天井下地は共吊りになっていないか	A/B	
	⑤ 天井内電気設備	バスダクト、ケーブルラック、天井内機器が構造物から吊りボルトで確実に取り付けられているか	A・B	
	⑥ 天井内機械設備	ダクト、ファンコイル、送風機、エアーカーテン等が構造物から吊りボルトで確実に取り付けられているか	A・B	
⑦ 埃パッキンジョイント周辺	天井内のエキスパンションカバー周辺に漏水、コンクリート面の白華はないか	A・B		
⑧ 構造物の状況	構造物のスラブ下面、壁面に顕著なクラック、ジャンカ、折り、鉄筋の露出、錆跡、白華はないか	A・B

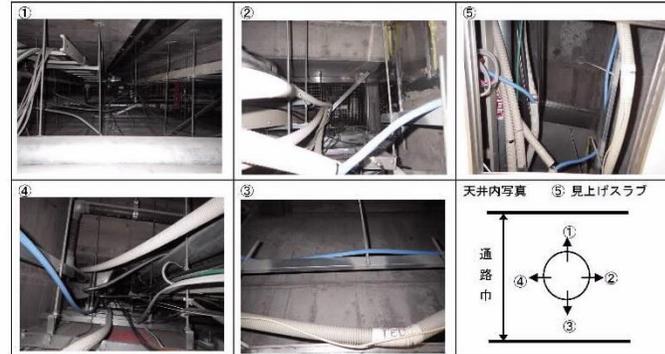
点-7

検項目	点検結果	備考	
天井内目視	① 漏水状況	漏水はないか、漏水がある場合に対策はなされているか	A・B	
	② 天井吊りボルト	天井吊りボルトが約900mmの間隔で構造物からほぼ鉛直に設置されているか	A・B	◎820
		天井吊りボルトの溶接接続の状況確認	A・B	
		天井設置機器吊り材と共吊りや干渉していないか、適切な間隔が確保されているか	A・B	
	③ 天井下地材	野縁は野縁受けに緊結されているか、野縁受けは吊りボルトに緊結されているか。	A・B	
		天井材端部と周囲の壁に適度なクリアランス(隙間)がある場合、振れ止めが設置されているか	A・B	クリアランスなし 振れ止めあり
	④ 天井設置器具 (建築)	シャッター本体、大型サイン等は構造物や構造物からの架台に確実に固定されているか、防煙垂壁等は構造物もしくは天井下地に確実に固定されているか。器具下地と天井下地は共吊りになっていないか	A・B	小型のサイン (固定状況確認不能) あり 防犯カメラ (吊り材なし) あり
	⑤ 天井内電気設備	バスダクト、ケーブルラック、天井内機器が構造物から吊りボルトで確実に取り付けられているか	A・B	
⑥ 天井内機械設備	ダクト、ファンコイル、送風機、エアーカーテン等が構造物から吊りボルトで確実に取り付けられているか	A・B		
⑦ 照明/空調ジョイント周辺	天井内のエキスパンションカバー周りに漏水、コンクリート面の白華はないか	A・B		
⑧ 構造物の状況	構造物のスラブ下面、壁面に顕著なクラック、ジャンカ、折り、鉄筋の露出、錆跡、白華はないか	A・B	スラブ下面に剥落・鉄筋露出あり

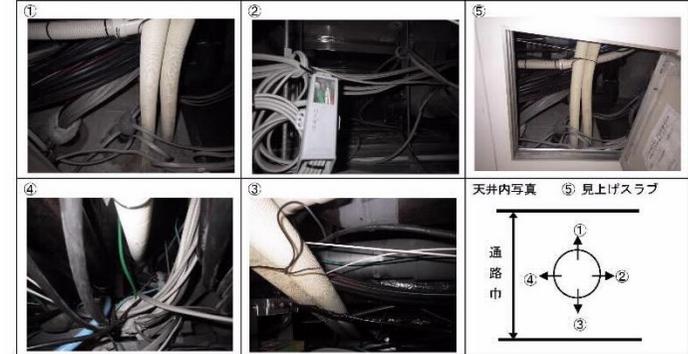
点-8

検項目	点検結果	備考	
天井内目視	① 漏水状況	漏水はないか、漏水がある場合に対策はなされているか	A・B	
	② 天井吊りボルト	天井吊りボルトが約900mmの間隔で構造物からほぼ鉛直に設置されているか	A・B	◎780
		天井吊りボルトの溶接接続の状況確認	A・B	
		天井設置機器吊り材と共吊りや干渉していないか、適切な間隔が確保されているか	A・B	
	③ 天井下地材	野縁は野縁受けに緊結されているか、野縁受けは吊りボルトに緊結されているか。	A・B	
		天井材端部と周囲の壁に適度なクリアランス(隙間)がある場合、振れ止めが設置されているか	A・B	クリアランスなし 振れ止めあり
	④ 天井設置器具 (建築)	シャッター本体、大型サイン等は構造物や構造物からの架台に確実に固定されているか、防煙垂壁等は構造物もしくは天井下地に確実に固定されているか。器具下地と天井下地は共吊りになっていないか	A・B	
	⑤ 天井内電気設備	バスダクト、ケーブルラック、天井内機器が構造物から吊りボルトで確実に取り付けられているか	A・B	
⑥ 天井内機械設備	ダクト、ファンコイル、送風機、エアーカーテン等が構造物から吊りボルトで確実に取り付けられているか	A・B		
⑦ 照明/空調ジョイント周辺	天井内のエキスパンションカバー周りに漏水、コンクリート面の白華はないか	A・B		
⑧ 構造物の状況	構造物のスラブ下面、壁面に顕著なクラック、ジャンカ、折り、鉄筋の露出、錆跡、白華はないか	A・B
