# M-KITCHEN 地下街防災推進計画

令和 2年 2月

株式会社 神戸新聞会館

# 天井(全量)点検結果

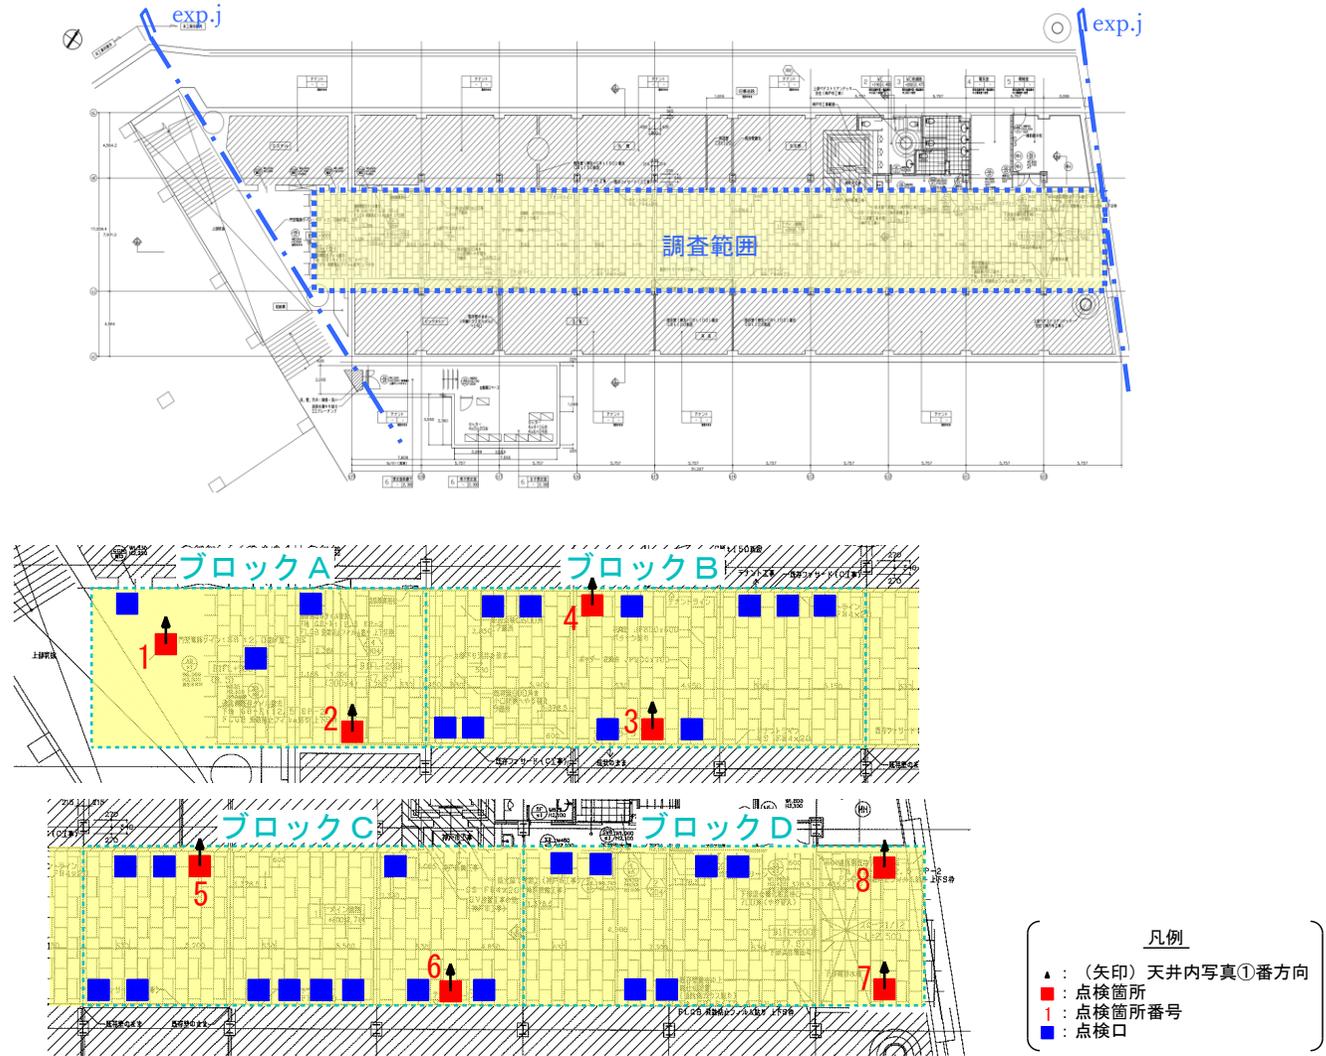
2018年11月20日に、通路天井点検口の数カ所より天井内調査を行った。調査内容は、「地下街の安心避難対策ガイドライン:国土交通省」の点検内容を参考にした。  
下図に示すように外観点検はAからDの4ブロックにわけ、天井内点検は8か所の点検口を代表箇所として点検をおこなった。
